EXPEDIENTE: 15GT0123

RECONOCIMIENTO GEOTÉCNICO

EDIFICIO MUNICIPAL

C/ MAYOR, 19. LA PUEBLA DE ALFINDEN

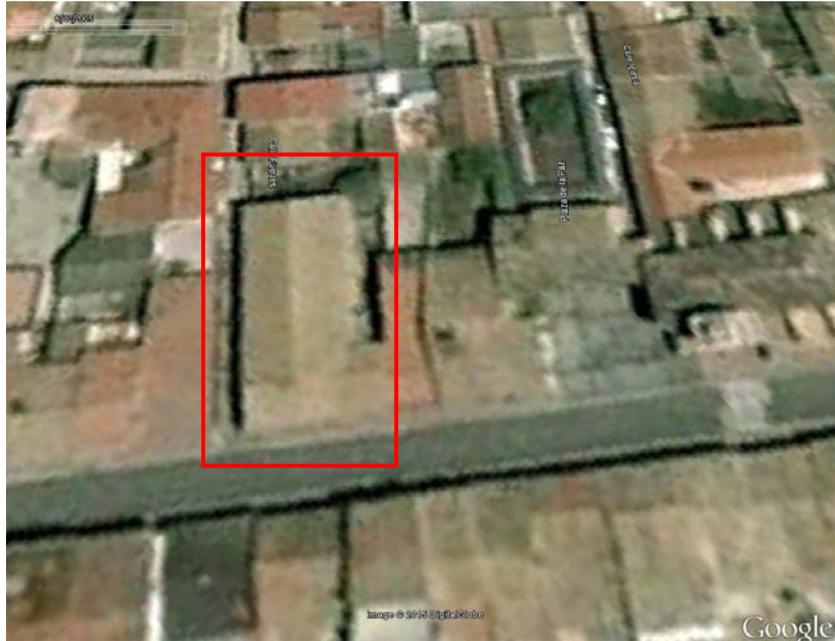
Vista aérea donde se señala el solar y el edificio preexistente entre medianeras que ha sido demolido en la actualidad

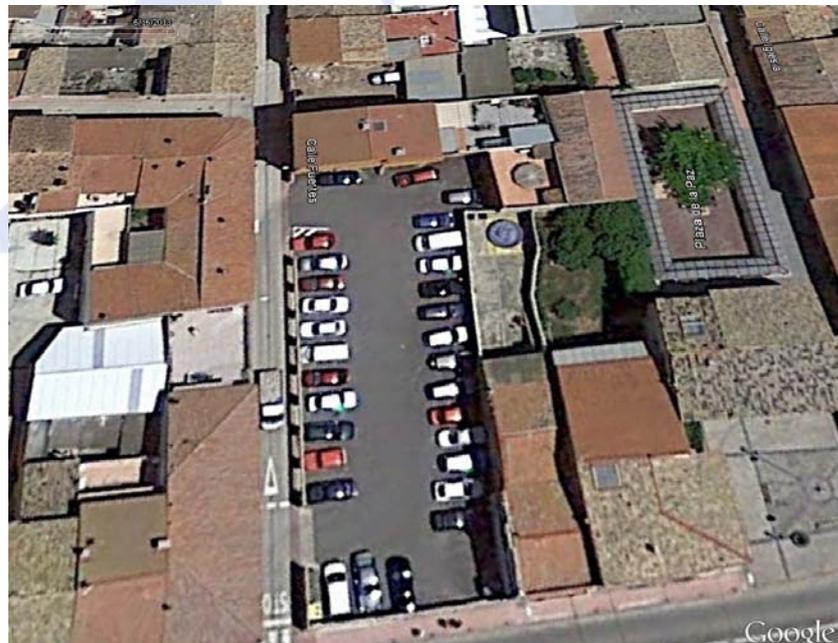
Vista aérea del solar en la actualidad, destinado a zona de aparcamiento.

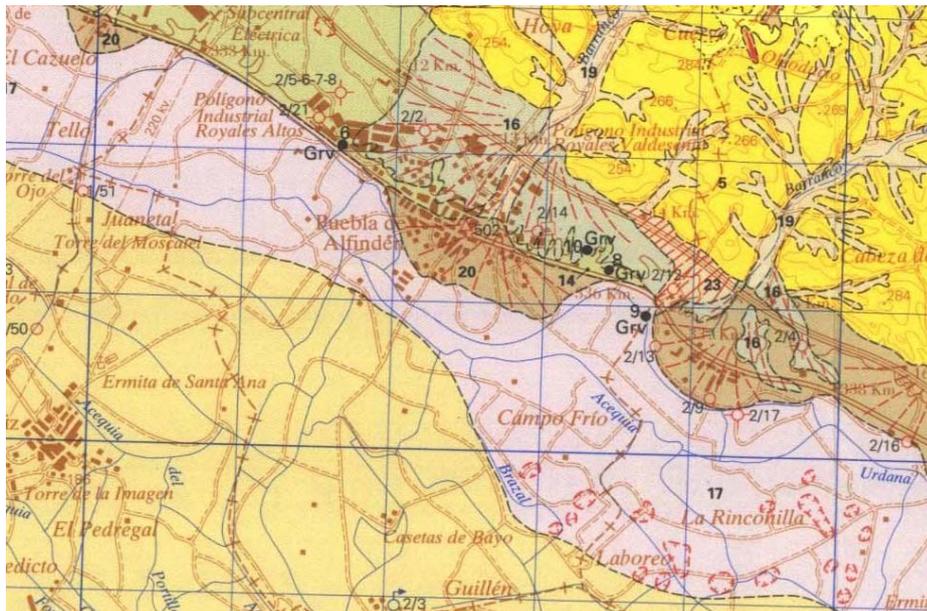
Encuadre geológico de la zona, donde afloran en superficie las unidades geológicas (16) Cantos, arenas y limos de Conos de Deyección y (19) Cantos, limos yesíferos y arcillas de Fondos de valle plano

Sin embargo en la zona objeto de estudio, situada al pie del pronunciado escarpe terciario, se detecta un **depósito típico de cono de deyección**, caracterizado por presentar una estratificación difusa y escasa ordenación interna, y constituido generalmente por cantos de yeso englobados dentro de una matriz limo-arenosa.

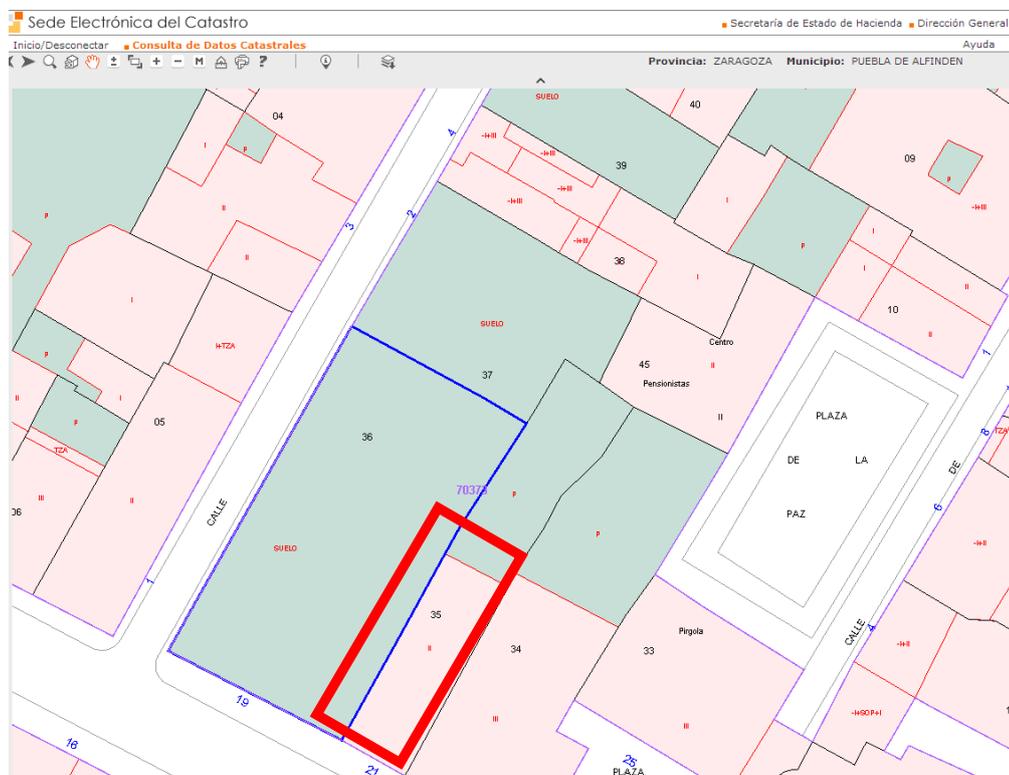
Plano de catastro donde se señalan las medianeras del solar, y el punto conflictivo a la hora de excavar el solar

Según se describe en plano de catastro, el solar es medianero en su fachada este, con un inmueble de planta baja, sin sótano por lo tanto, y también es medianero en su fachada norte con un inmueble que cuenta con sótano.

Es indudable por lo tanto, que la ejecución de un sótano, en este entorno, puede afectar a la integridad de dichos inmuebles, lo cual tendrá que ser tomado en cuenta en la redacción del proyecto a redactar, para lo cual se establecen una serie de medidas preventivas en el presente informe.

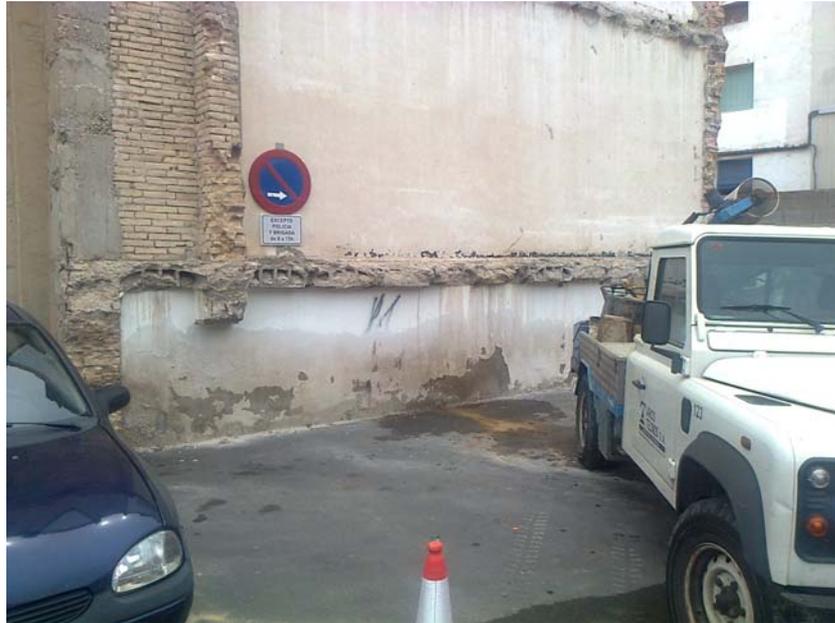
foto 1. Estado de la medianera con edificio en fachada este, donde se observan restos de un antiguo forjado a 1.40 m sobre la rasante actual del solar, lo que nos hace sospechar que en dicho solar, y junto a la medianera se han producido rellenos.

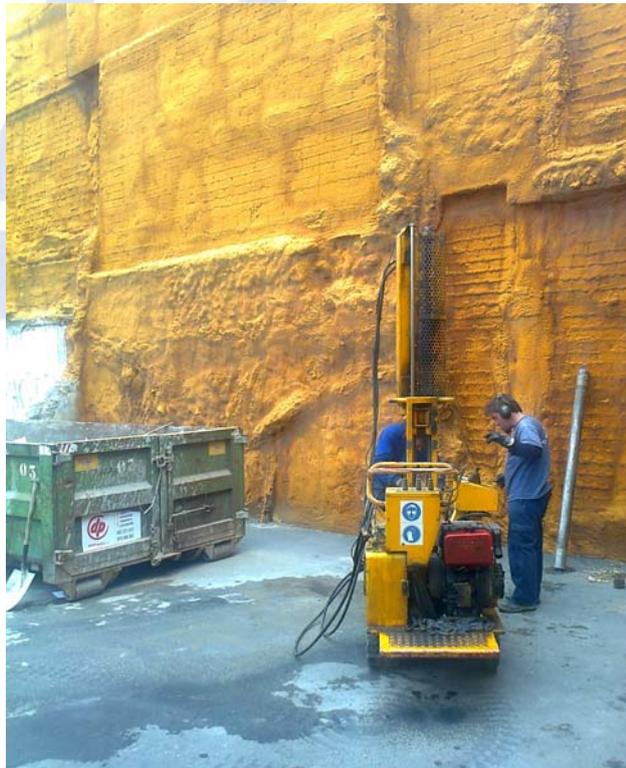
foto 2. Estado de la medianera con edificio en fachada norte

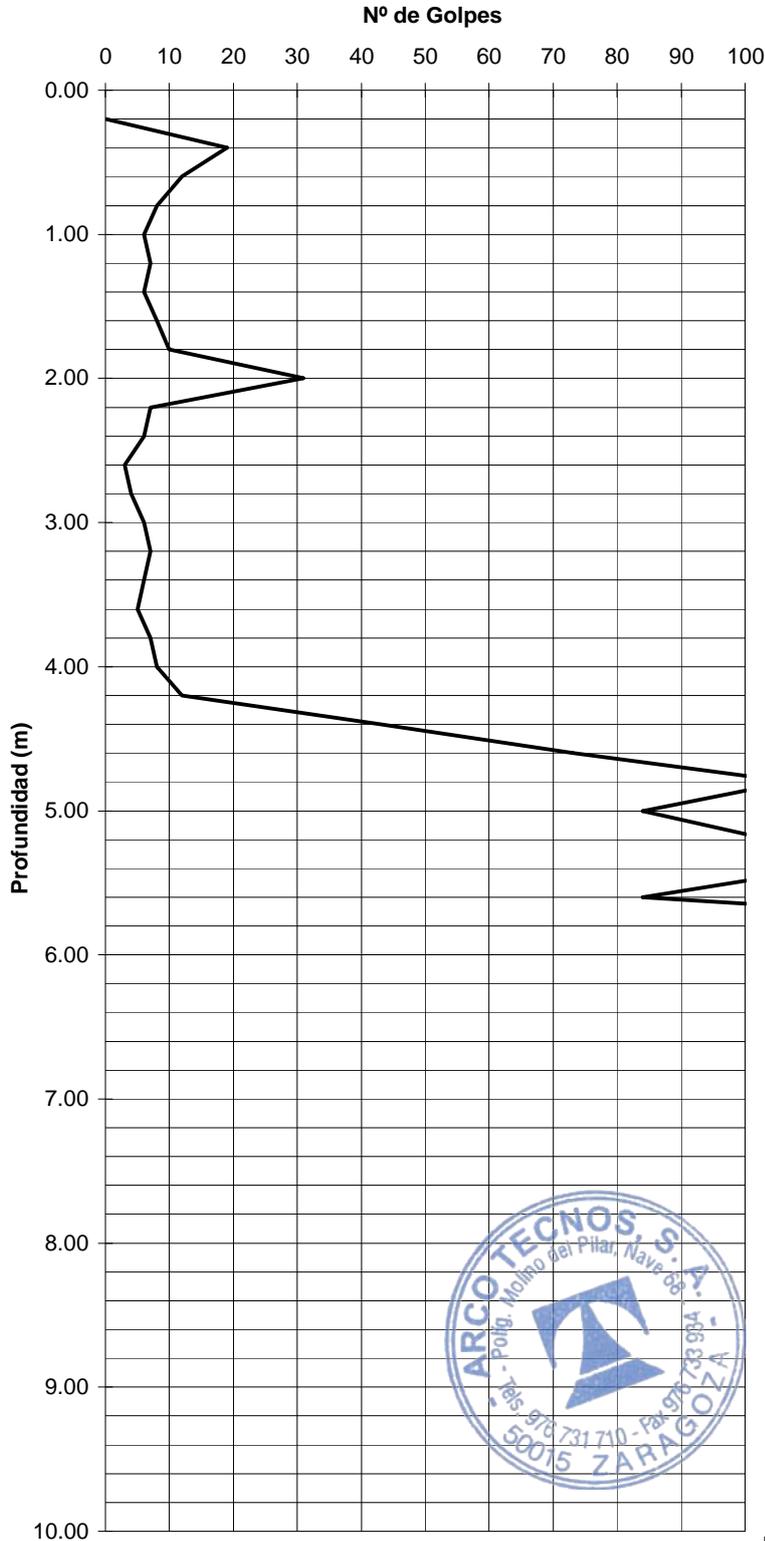
ENSAYO DE PENETRACIÓN DINÁMICA SUPERPESADA (DPSH-A). (UNE-EN ISO 22476-2:2005)		
OBRA:	EDIFICIO MUNICIPAL. C/ MAYOR, 19. LA PUEBLA DE ALFINDEN	ENSAYO Nº: P-1
PETICIONARIO:	AYUNTAMIENTO DE LA PUEBLA DE ALFINDEN	FECHA: 04/05/2015

Prof. (m)	Nº Golpes	Rp (kp/cm ²)
0,0-0,2		
0,2-0,4	19	95.61
0,4-0,6	12	60.39
0,6-0,8	8	40.26
0,8-1,0	6	30.19
1,0-1,2	7	33.23
1,2-1,4	6	28.49
1,4-1,6	8	37.98
1,6-1,8	10	47.48
1,8-2,0	31	147.18
2,0-2,2	7	31.46
2,2-2,4	6	26.96
2,4-2,6	3	13.48
2,6-2,8	4	17.98
2,8-3,0	6	26.96
3,0-3,2	7	29.86
3,2-3,4	6	25.59
3,4-3,6	5	21.33
3,6-3,8	7	29.86
3,8-4,0	8	34.13
4,0-4,2	12	48.71
4,2-4,4	43	174.56
4,4-4,6	73	>200
4,6-4,8	107	>200
4,8-5,0	84	>200
5,0-5,2	104	>200
5,2-5,4	112	>200
5,4-5,6	84	>200
5,6-5,8	156	>200
5,8-6,0	200	>200
6,0-6,2		
6,2-6,4		
6,4-6,6		
6,6-6,8		
6,8-7,0		
7,0-7,2		
7,2-7,4		
7,4-7,6		
7,6-7,8		
7,8-8,0		
8,0-8,2		
8,2-8,4		
8,4-8,6		
8,6-8,8		
8,8-9,0		
9,0-9,2		
9,2-9,4		
9,4-9,6		
9,6-9,8		
9,8-10,0

- La penetración P-1, se realiza junto a la medianera de fachada este del solar, en frontal de la Calle Mayor. En dicha penetración se observa en superficie una capa de firme (asfalto+base granular) de unos 60 cm, bajo la cual subyace un relleno flojo con golpes $N_{20}=6-8$. A dos metros de profundidad, los golpes se elevan hasta un índice $N_{20}=31$, lo cual nos puede estar indicando el antiguo piso de la edificación preexistente. A partir de los 2.0 m de profundidad, nos encontraríamos con el terreno natural compuesto por un estrato de limos arenosos de consistencia blanda, con golpes $N_{20}=3-6$, que no resultan aptos para el apoyo de cimentaciones., y a partir de los 4.0 m de profundidad, los golpes se incrementan hasta obtener el rechazo a 6.0 m de profundidad.

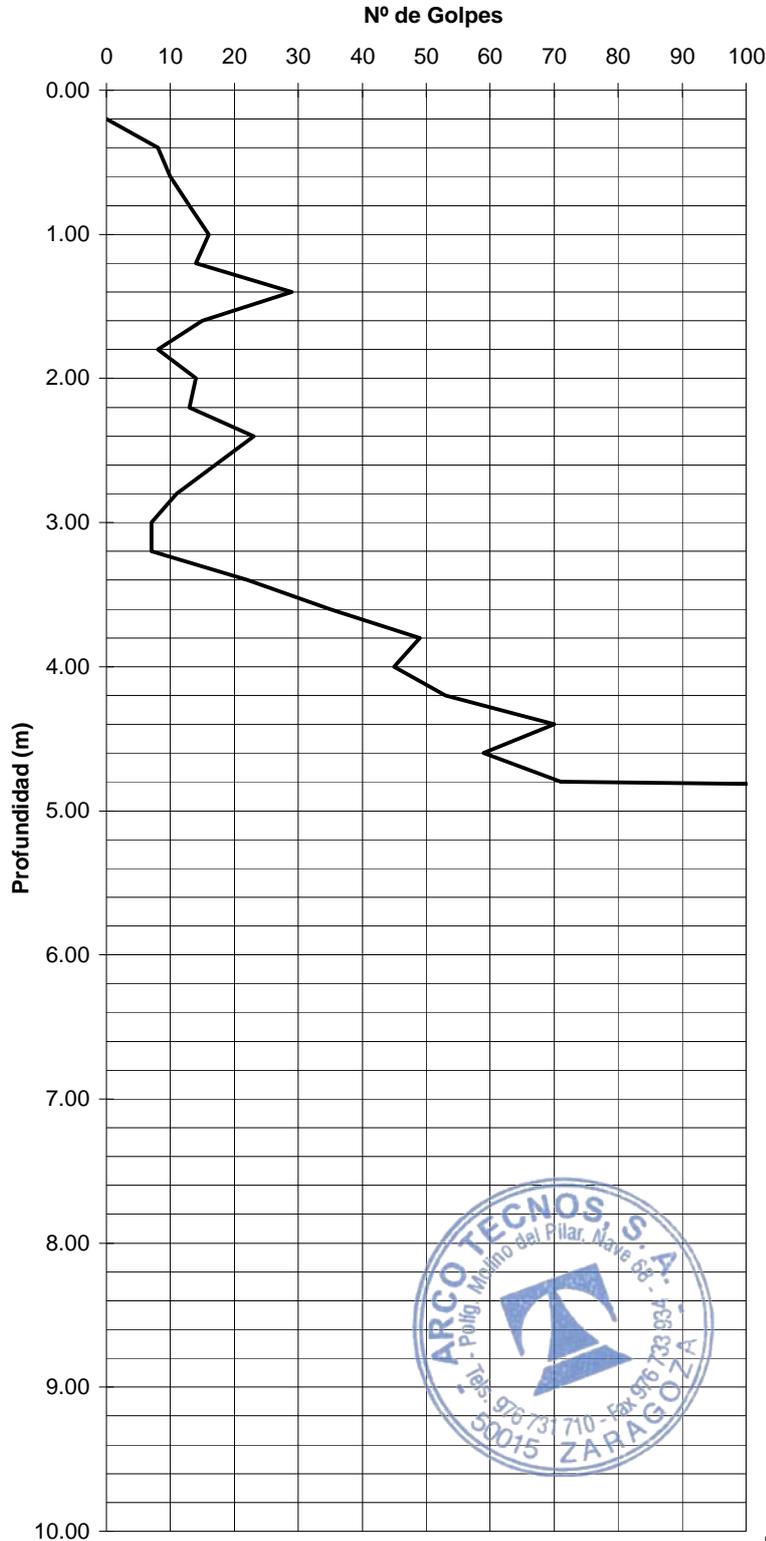
ENSAYO DE PENETRACIÓN DINÁMICA SUPERPESADA (DPSH-A). (UNE-EN ISO 22476-2:2005)		
OBRA:	EDIFICIO MUNICIPAL. C/ MAYOR, 19. LA PUEBLA DE ALFINDEN	ENSAYO Nº: P-2
PETICIONARIO:	AYUNTAMIENTO DE LA PUEBLA DE ALFINDEN	FECHA: 04/05/2015

Prof. (m)	Nº Golpes	Rp (kp/cm²)
0,0-0,2		
0,2-0,4	8	40.26
0,4-0,6	10	50.32
0,6-0,8	13	65.42
0,8-1,0	16	80.52
1,0-1,2	14	66.47
1,2-1,4	29	137.69
1,4-1,6	15	71.22
1,6-1,8	8	37.98
1,8-2,0	14	66.47
2,0-2,2	13	58.42
2,2-2,4	23	103.36
2,4-2,6	17	76.40
2,6-2,8	11	49.43
2,8-3,0	7	31.46
3,0-3,2	7	29.86
3,2-3,4	22	93.84
3,4-3,6	35	149.30
3,6-3,8	49	>200
3,8-4,0	45	191.96
4,0-4,2	53	>200
4,2-4,4	70	>200
4,4-4,6	59	>200
4,6-4,8	71	>200
4,8-5,0	462	>200
5,0-5,2	200	>200
5,2-5,4		
5,4-5,6		
5,6-5,8		
5,8-6,0		
6,0-6,2		
6,2-6,4		
6,4-6,6		
6,6-6,8		
6,8-7,0		
7,0-7,2		
7,2-7,4		
7,4-7,6		
7,6-7,8		
7,8-8,0		
8,0-8,2		
8,2-8,4		
8,4-8,6		
8,6-8,8		
8,8-9,0		
9,0-9,2		
9,2-9,4		
9,4-9,6		
9,6-9,8		
9,8-10,0

- La penetración P-2, se realiza junto a la medianera de fachada norte del solar. En dicha penetración se observa un perfil más o menos uniforme, de compacidad semidensa a densa, con golpes N_{20} entre 7 y 16 en los 3.20 m superficiales, a partir de aquí se eleva el índice de golpe hasta obtenerse el rechazo a los 5.20 m de profundidad.

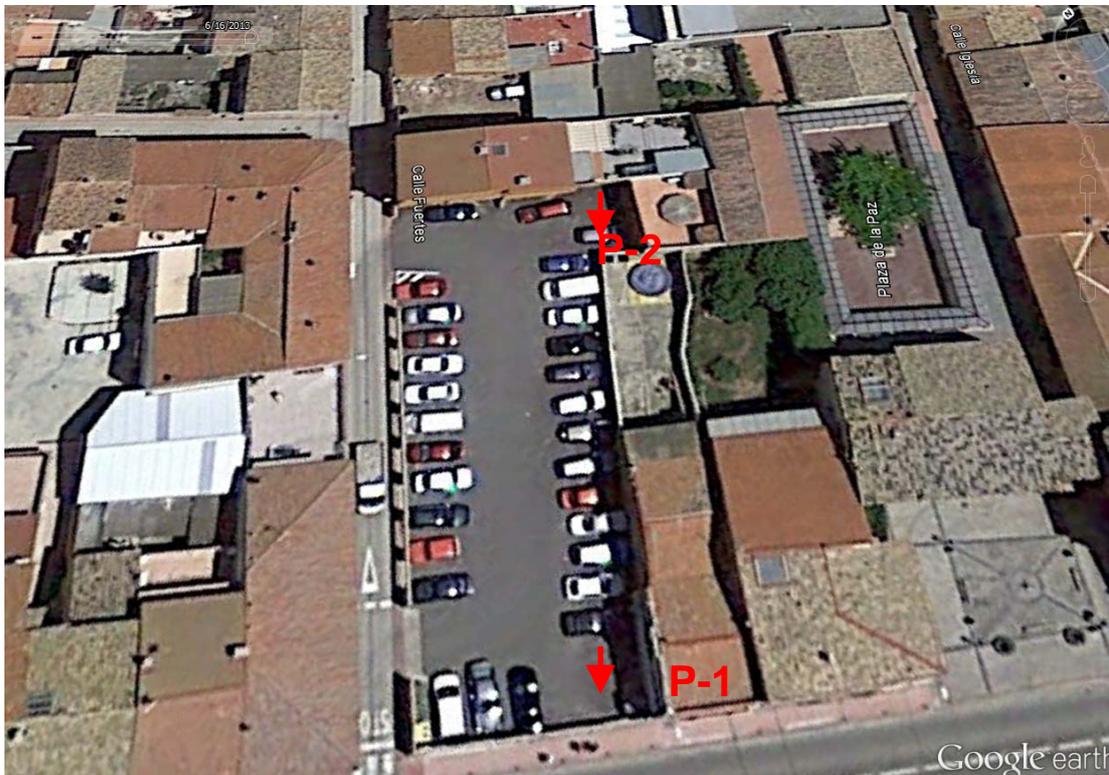
FOTO 1: Vista aérea de la parcela y posición de los ensayos de penetración en la campaña de mayor de 2015

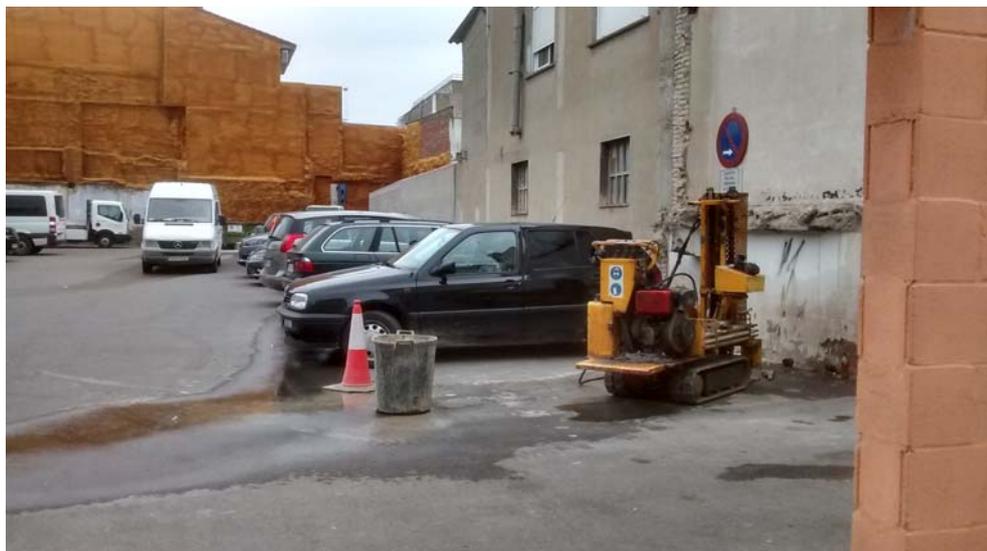
FOTO 2: Vista alzada de la posición de la penetración P-1 junto a la medianera este del solar.

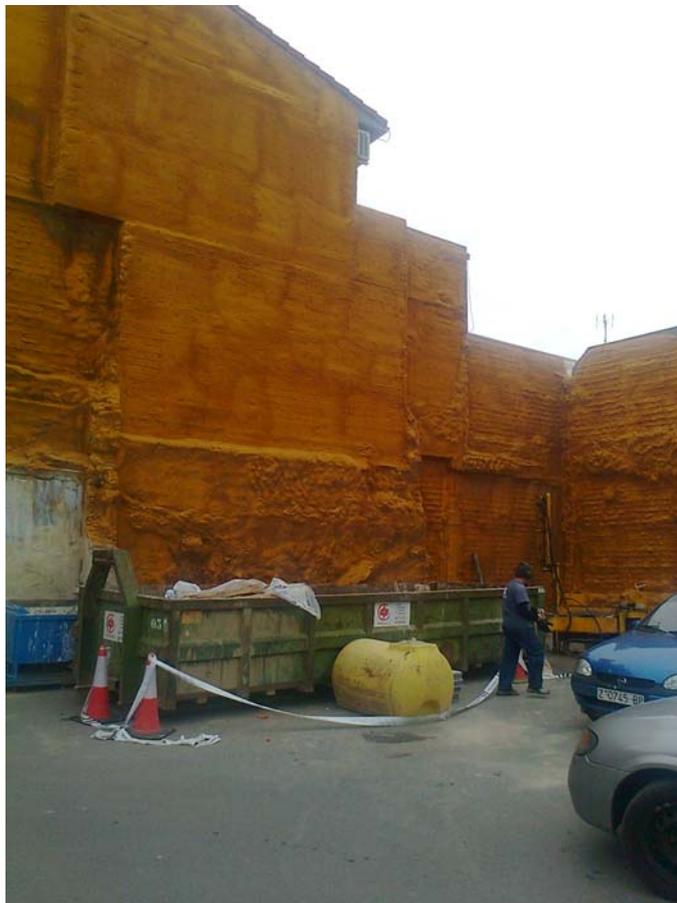
FOTO 3: Vista alzada de la posición de la penetración P-2, junto a la medianera de la fachada norte del solar.
